AVALIAÇÃO DE VIBRAÇÃO OCUPACIONAL E ANÁLISE ERGONÔMICA NOS OPERADORES DE ELEVADORES DE OBRAS

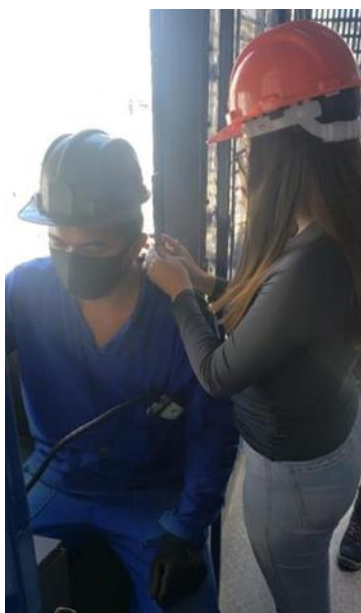
VDVR (valor da dose de vibração resultante). Os limites de tolerância não podem ser ultrapassados, sob pena de tornar a atividade insalubre e os trabalhadores serem acometidos por doenças, enquanto que os níveis de ação representam um alerta para que a partir deles sejam tomadas ações de prevenção. Além do acelerômetro, também utilizou-se como acessório de levantamento de informações para o método REBA um equipamento – denominado goniômetro – específico para a mensurar os ângulos de movimentação das articulações conforme figura 1.

Figura 1 – Avaliação de Vibração e Goniometria
