COM AS MÃOS NA GRAXA: ANÁLISE ERGONÔMICA EM UMA RETIFICA DE MOTORES AUTOMOTIVOS

O presente estudo investigou as atividades do operador de torno retificador em uma empresa de reparo de motores automotivos localizada na cidade de Juazeiro do Norte, Ceará. É um estudo de caso, com caráter descritivo e exploratório. Foram feitas visitas técnicas ao local para descrever o processo produtivo e realizados entrevistas com os trabalhadores. Existe um operador de torno de virabrequim responsável pela retificação dos eixos. O local possui iluminação de 217 lux, temperatura de 35° C, umidade de 42% e ruído intenso. Recomenda-se um planejamento das instalações com intuito de tornar o ambiente mais seguro e confortável para o trabalhador, além da criação de políticas dentro da empresa que incentivem e exijam o uso de EPIs pelos funcionários.

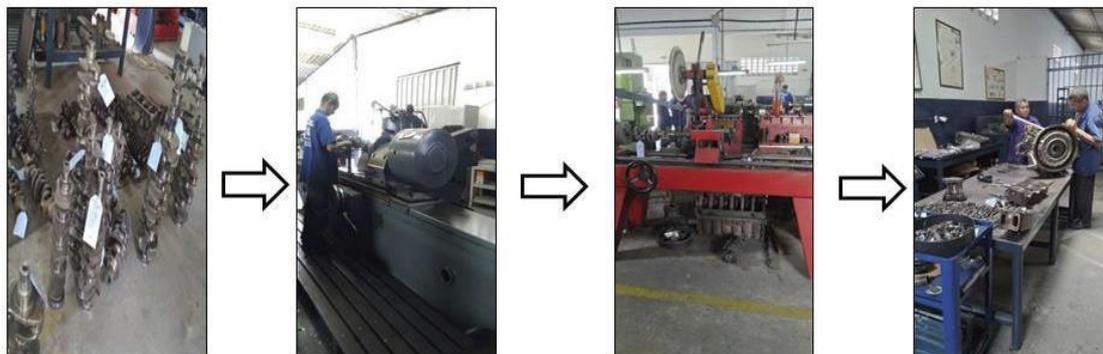
Figura 1- Reparo de virabrequim

serem identificados, uma ordem de serviço é emitida para cada peça que será encaminhada para o posto de trabalho onde é feito o reparo. Com a peça em mãos, o operador da máquina retira diversas medidas e compara com as especificações do fabricante, com isso o empregado sabe o brunimento necessário para colocar o novo revestimento e alcançar a normalidade do equipamento.

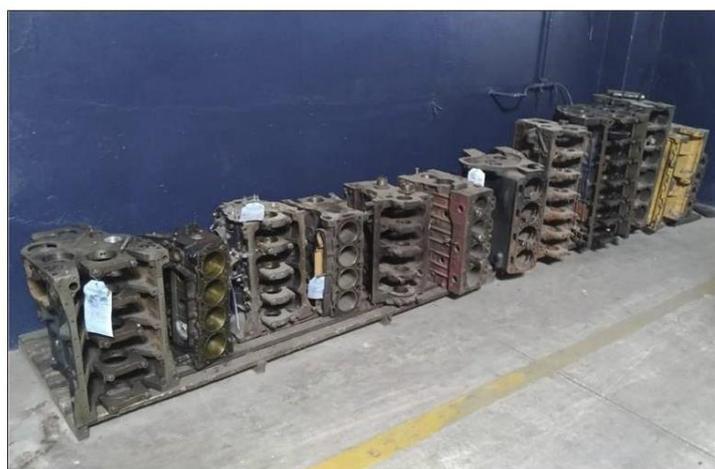
Figura 2 – Blocos retificados

Depois de feitas as correções necessárias nas peças, essas serão levadas para o setor de montagem e desmontagem, onde o motor será montado e irá aguardar seu respectivo dono.

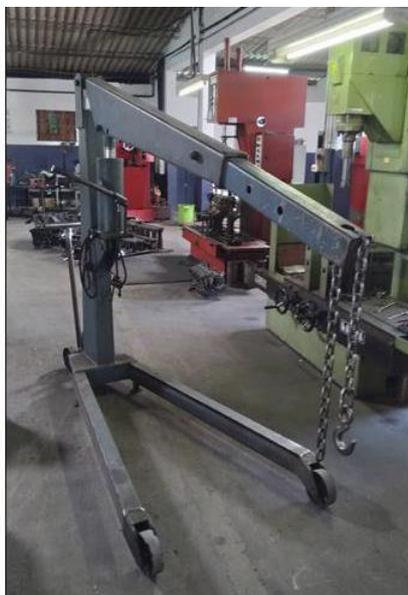
Figura 3 – Talha Manual

Já para o bloco do motor, a empresa disponibiliza uma talha manual para a movimentação do mesmo pelos espaços da empresa, devido este apresentar um peso bem elevado.

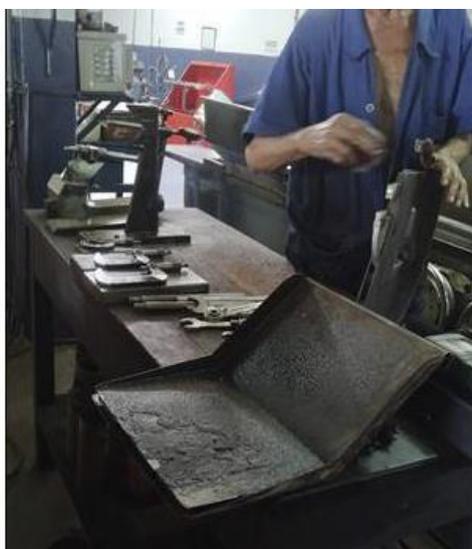
Figura 4 – Ferramentaria

As ferramentas utilizadas ficam dispostas sobre uma bancada, esta por sua vez fica arranjada de modo que o profissional responsável pela retífica do virabrequim fique localizado entre a mesma e a máquina de retífica de deslocamento, observou-se que esse espaço não conta nenhum assento para descanso sendo o processo feito completamente em pé.

Essas ferramentas são utilizadas para retirar medidas, algumas chaves e por último uma proteção removível.

Na medição são utilizados micrometros de tamanhos diferentes, devido trabalharem com motores de portes diferentes. Eles são usados para retirar medidas do eixo e compara-las com as especificações do fabricante e assim determinar o quanto deverá ser usinado. O relógio comparador tem como função centralizar o eixo e controlar a oscilação no processo de retífica.

Uma chapa de ferro tem como função evitar que o operador seja atingido pelo fluido refrigerante e resquícios de metal vindos da usinagem. Já as chaves e ferramentas são utilizadas para realizar ajustes na máquina para se adequar a cada eixo diferente que irá passar pelo processo.

Mediante as observações realizadas no posto de trabalho escolhido, percebeu-se então a necessidade de colocar a mesa de ferramentas (chaves, micrometros, etc.) do lado direito do operador, pois verificou-se que ela se encontrava atrás do mesmo o que dificultava a execução de determinados procedimentos, pois o trabalhador na maioria das vezes era obrigado a fazer um giro de 180° para alcance das ferramentas, salientando ainda que sem esta intervenção o operador estaria exposto a desenvolver problemas no sistema musculoesquelético.

Além disso, é necessário colocar uma cadeira ajustável para o operador descansar enquanto a máquina retifica o eixo, visto que ele fica em pé durante toda a sua jornada de trabalho.

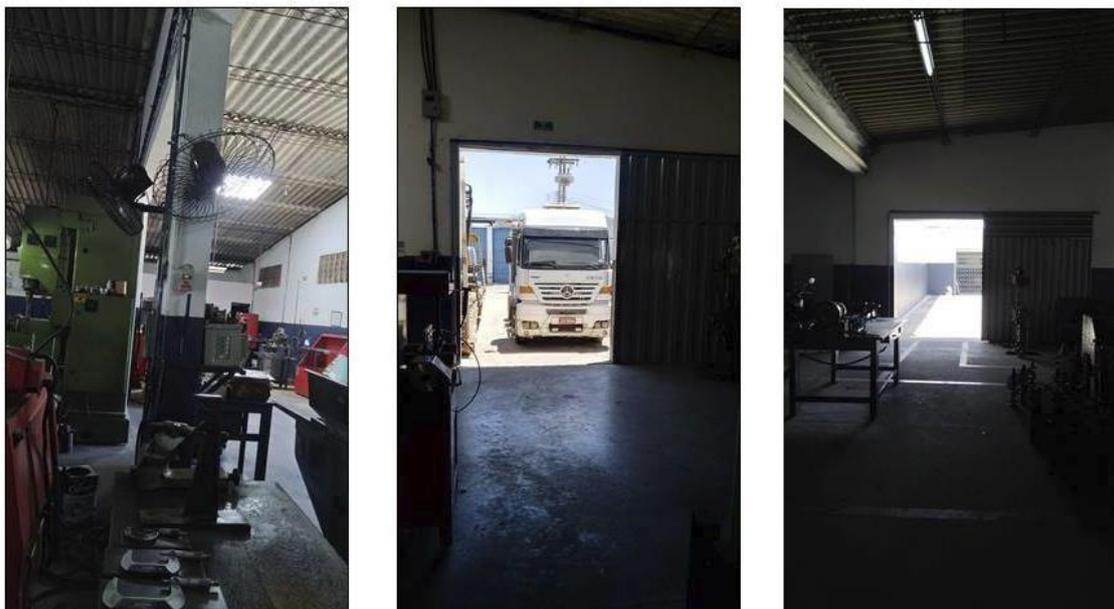
Figura 5 - Ventilação do ambiente

No ambiente encontra-se ventiladores e duas passagens que dão acesso a parte externa que serve como passagem de ar. Mesmo assim, foi relatado pelo funcionário um grande desconforto diante da temperatura ambiente, quando aferida a temperatura ficou entre 35 °C e a umidade do ar em 42%.

Em relação às condições térmicas recomenda-se um sistema de refrigeração mais moderno, como exaustores e outras especialidades, com o objetivo de amenizar o calor enfrentado pelos operários e que substitua basicamente os ventiladores que são a única fonte de ventilação do local.

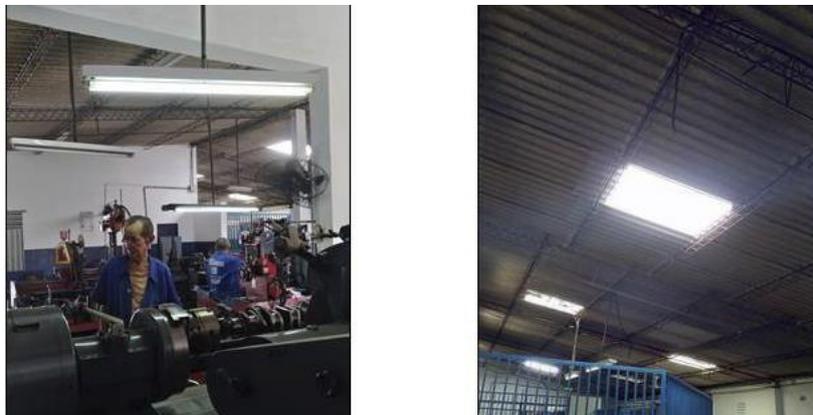
Figura 11 – Iluminação do local

O local contém trechos de iluminação no teto oriundas de telhas de fibra de vidro, bem como luzes fluorescentes em todos os postos de trabalho, isto devido a necessidade de atenção nas medições e riqueza de detalhamento do processo, só que mesmo assim a medição feita constou

uma iluminância de 217 lux, o que é abaixo do valor mínimo recomendado pela NR-17 (faixa recomendada de 300-500-750).
