APRIMORAMENTO DA ANÁLISE PRELIMINAR DE RISCOS (APR) INTEGRADA AO DIAGRAMA DE ISHIKAWA PARA PREVENÇÃO DE RISCOS EM PROCEDIMENTOS OPERACIONAIS DA CONSTRUÇÃO CIVIL: APLICAÇÃO DA FERRAMENTA APRi EM UMA OBRA DE SANEAMENTO NO PROCESSO DE ASSENTAMENTO DE TUBULAÇÃO ADUTORA DE ÁGUA.

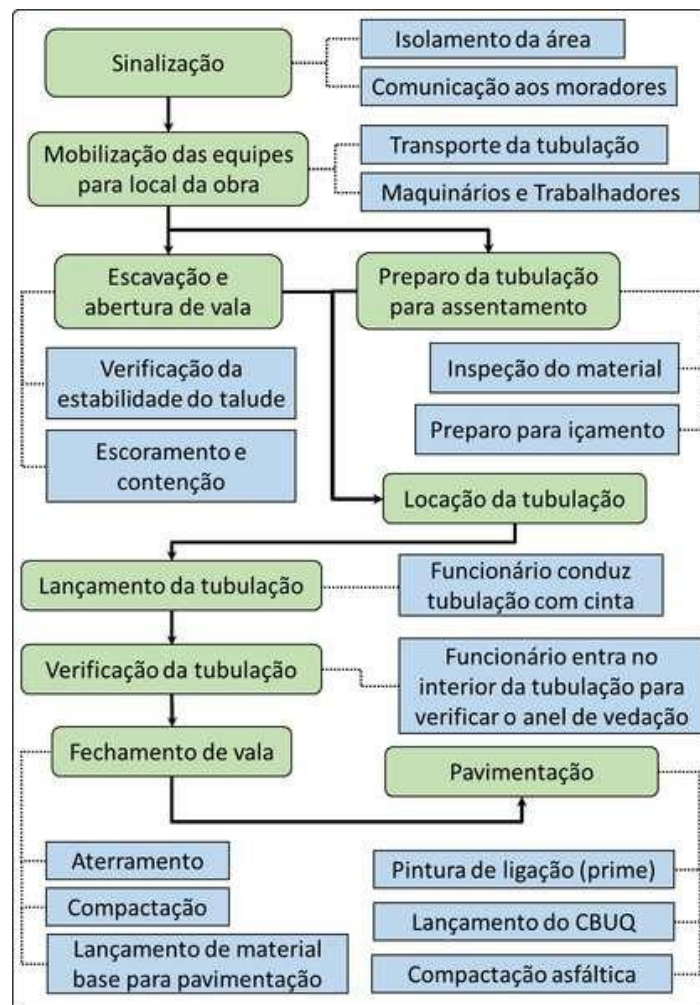
Figura 5–Fluxograma das tarefas do processo de assentamento de tubulação FD DN 800

Durante o período de acompanhamento foram observadas as etapas do processo de assentamento da tubulação, conforme apresentadas no fluxograma da Figura 5.

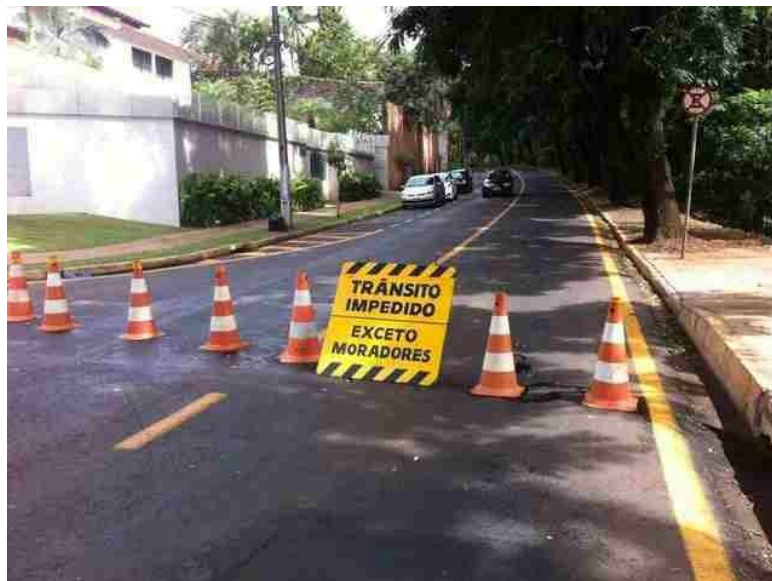
Figura 6–Sinalização e isolamento das vias do local da obra

A princípio, em ambientes urbanizados, a equipe de segurança da empresa realizava reuniões com o órgão de trânsito do município e após a validação do plano de execução das atividades a população era comunicada do impedimento das vias por meio de rádios e jornais. Um dia antes da execução das atividades a equipe de segurança realizava as preparações para sinalização de avisos de impedimento e rotas de desvios, garantindo isolamento da área durante as movimentações de maquinários pesados, conforme observado na Figura 6.

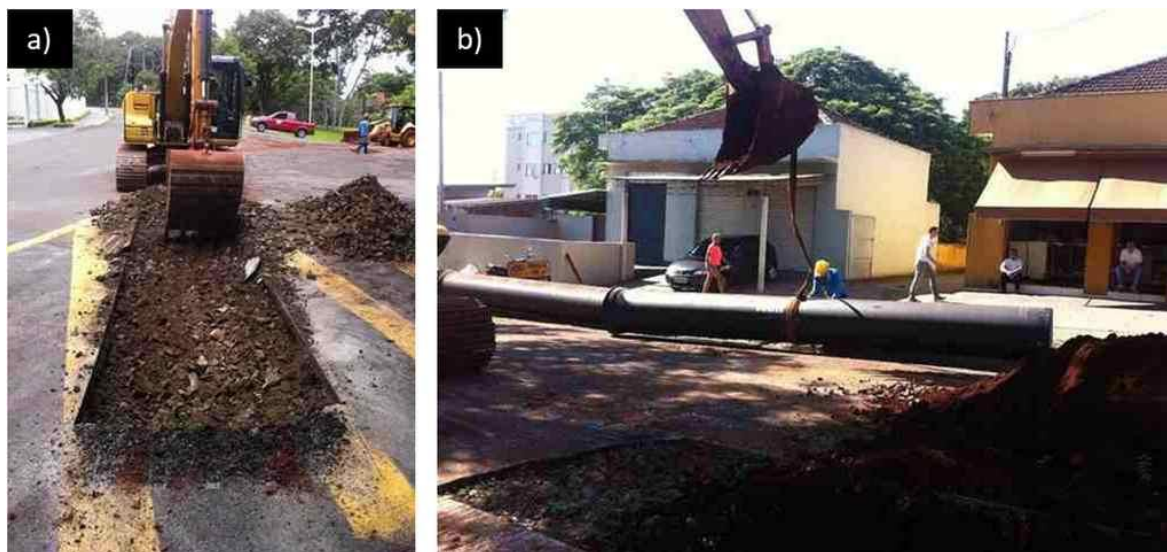
Figura 7–Abertura de vala e preparo para içamento da tubulação

No dia seguinte as operações iniciavam logo após a verificação da sinalização, somente assim iniciavam-se as atividades. As escavadeiras realizavam a abertura de valas, onde dependendo do local e da cota de arrasamento da tubulação podia chegar até a 6 metros de profundidade. Em certas situações eram feitas escavações com a formação de taludes inclinados, evitando o desmoronamento da vala, nas circunstâncias onde não havia possibilidade de abertura de vãos muito largo era necessário a utilização de escoramento ou do uso de equipamentos de proteção coletiva, conforme observado na Figura 7.

Durante a abertura das valas, uma equipe realizava a inspeção da tubulação como por exemplo, verificação do diâmetro e tipo de tubo, inspeção dos anéis de vedação, lubrificação das juntas e ponta-bolsa com vaselina e posicionamento da cinta de içamento, conforme observado na Figura 7.

a) Abertura de vala para assentamento de tubo; b) Inspeção, preparo e içamento da tubulação.

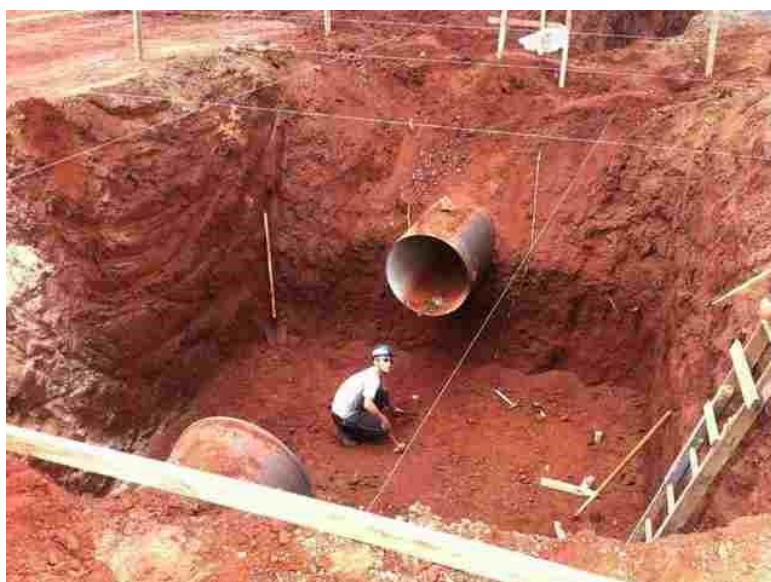
Figura 8–Locação e alinhamento da tubulação

Enquanto isso, quando necessário, outro funcionário realizava o alinhamento de locação da tubulação, para garantir o correto posicionamento da peça, conforme observado na Figura 8.

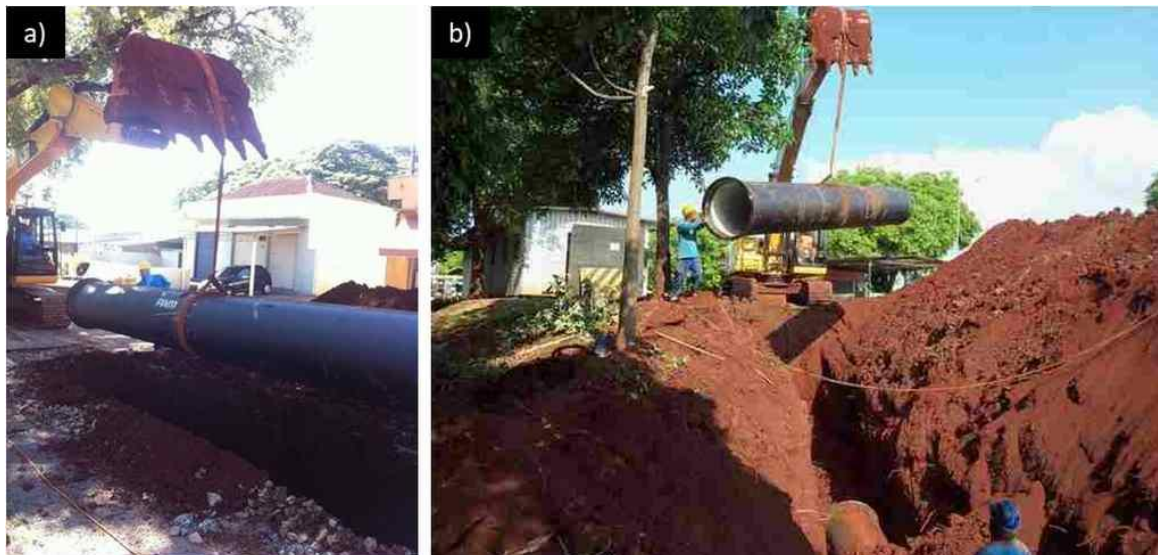
Figura 9—Assentamento e içamento da tubulação

Subsequente, a retroescavadeira ou caminhão *munck* realizava o içamento da tubulação, e um funcionário a conduzia, até a vala aberta, por meio de uma corda. Quando posicionada

próximo ao solo e da extremidade da tubulação já existente, outro funcionário mantinha-se de pé sobre a tubulação existente coordenando o encaixe dos dois tubos, conforme observado na Figura 9.

a) Tubulação com cinta de içamento; b) Funcionário guiando tubulação para assentamento em vala.

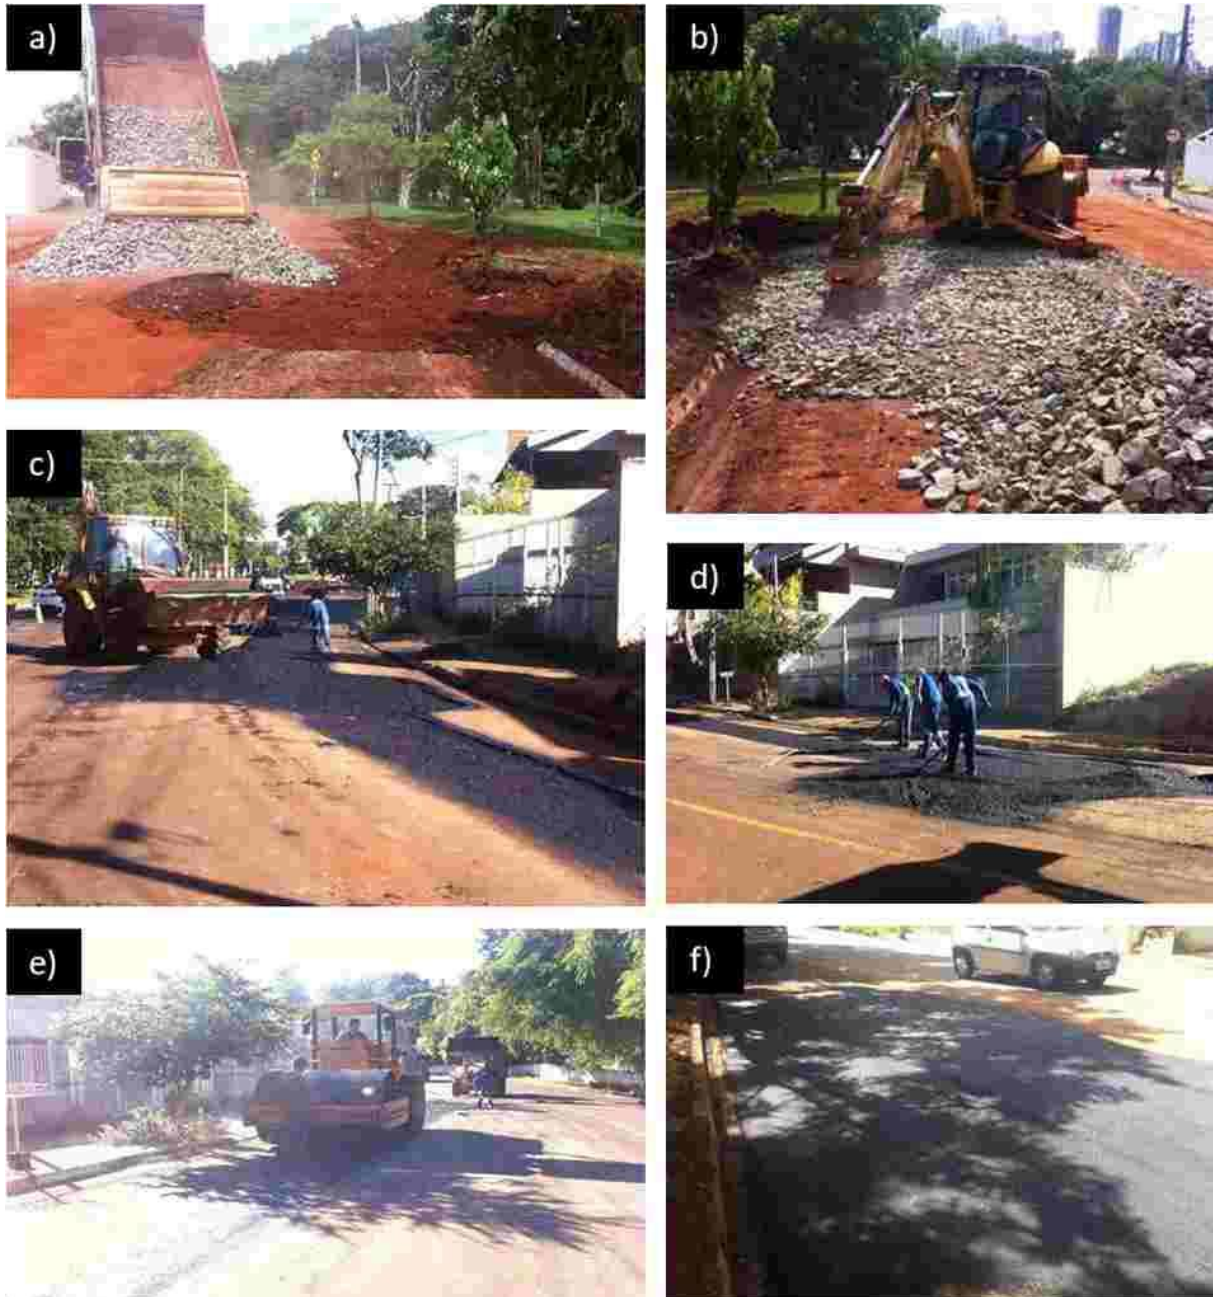
Figura 10—Fechamento de vala e pavimentação

Quando todo o trajeto, de tubulação a ser assentado, era concluído, a vala era fechada com o material retirado na abertura, compactada e finalizada com uma camada superficial de pedra rachão e graduada, formando a base para a pavimentação. Esta base era compactada novamente para recebimento da pintura de ligação, dando sequência ao recebimento do CBUQ e finalizado com a compactação asfáltica, conforme Figura 10.

a) Fechamento de vala e recebimento de material base para pavimentação; **b)** Compactação de material base com compactador hidropneumático acoplado em retroescavadeira; **c)** Aplicação de CBUQ; **d)** Regularização do CBUQ; **e)** Rolo compressor asfáltico; **f)** Pavimentação concluída.

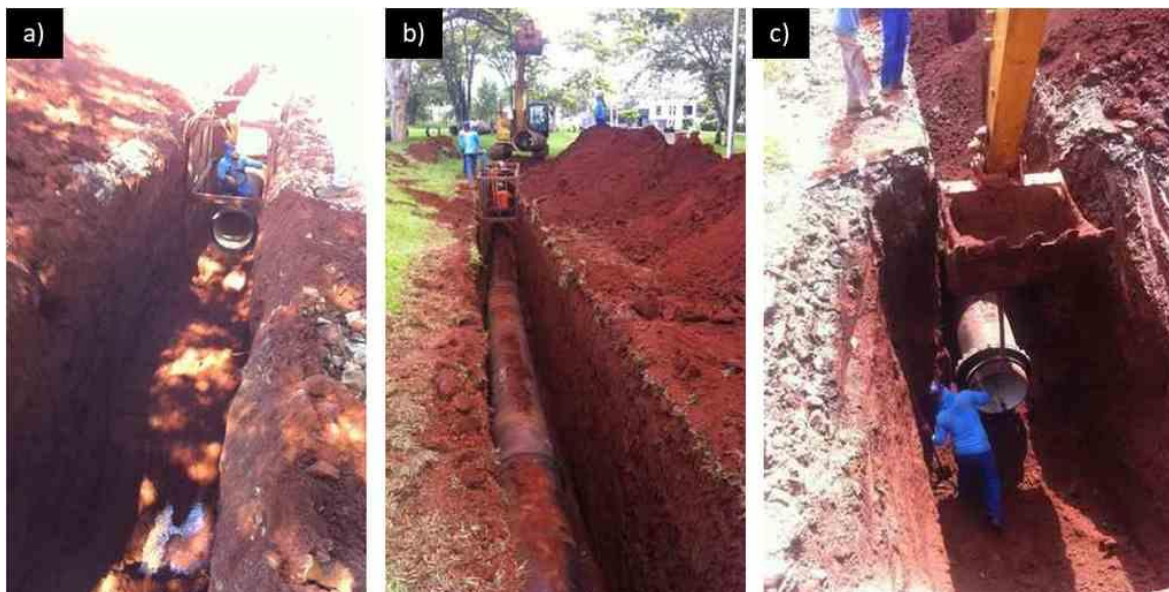
Figura 11–Funcionário dentro da “blindagem de vala” e sem o uso da “blindagem de vala”

No período de observação das atividades, foram identificados atos de imprudência. Um dos funcionários, que trabalhava dentro de valas profundas, se recusava ficar dentro do equipamento de proteção coletiva, a “blindagem de vala”, uma gaiola de contenção para proteção contra desmoronamento do solo (Figura 11).

a) e b) Funcionários dentro da blindagem de contenção; c) Funcionários sem o uso da blindagem de contenção.

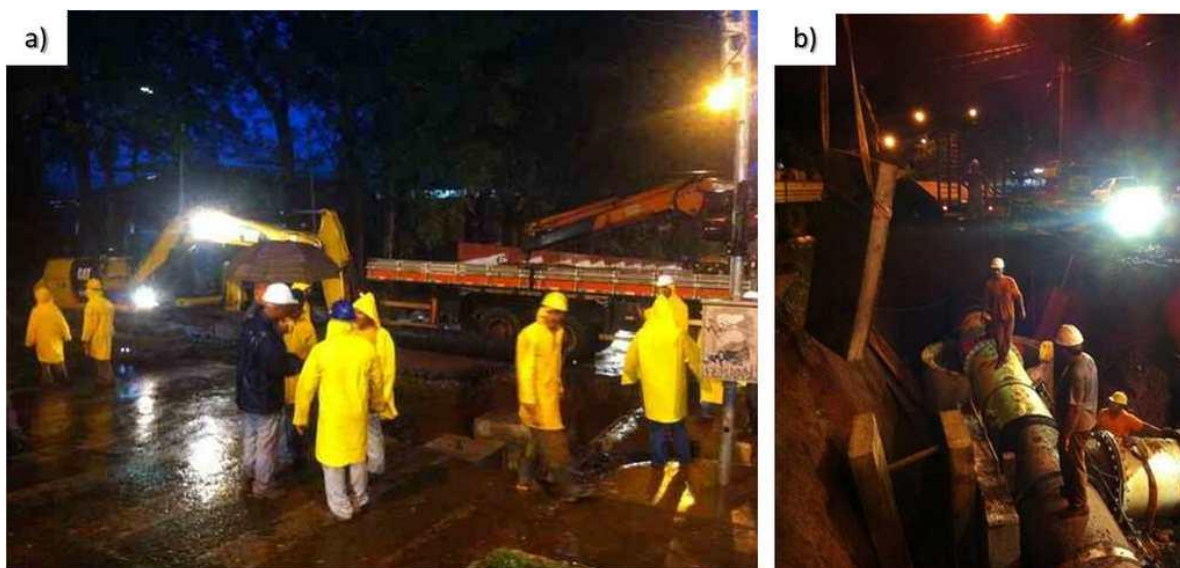
Figura 12–Funcionário em jornada exaustiva e condições climáticas ruins

Também foram identificados momentos de jornadas de trabalho exaustivas, pois algumas atividades precisavam ser concluídas no menor tempo possível, dessa maneira, os funcionários trabalhavam mais de 8 horas seguidas, com pequenas pausas para refeições, e

ainda, algumas vezes, sob condições climáticas ruins como chuva, frio, vento e pouca iluminação, conforme observado na Figura 12.

a) Trabalhadores em ambiente com pouca iluminação, frio, chuva e jornada de trabalho exaustiva;

b) Trabalhadores em ambiente com pouca iluminação e jornada de trabalho exaustiva.

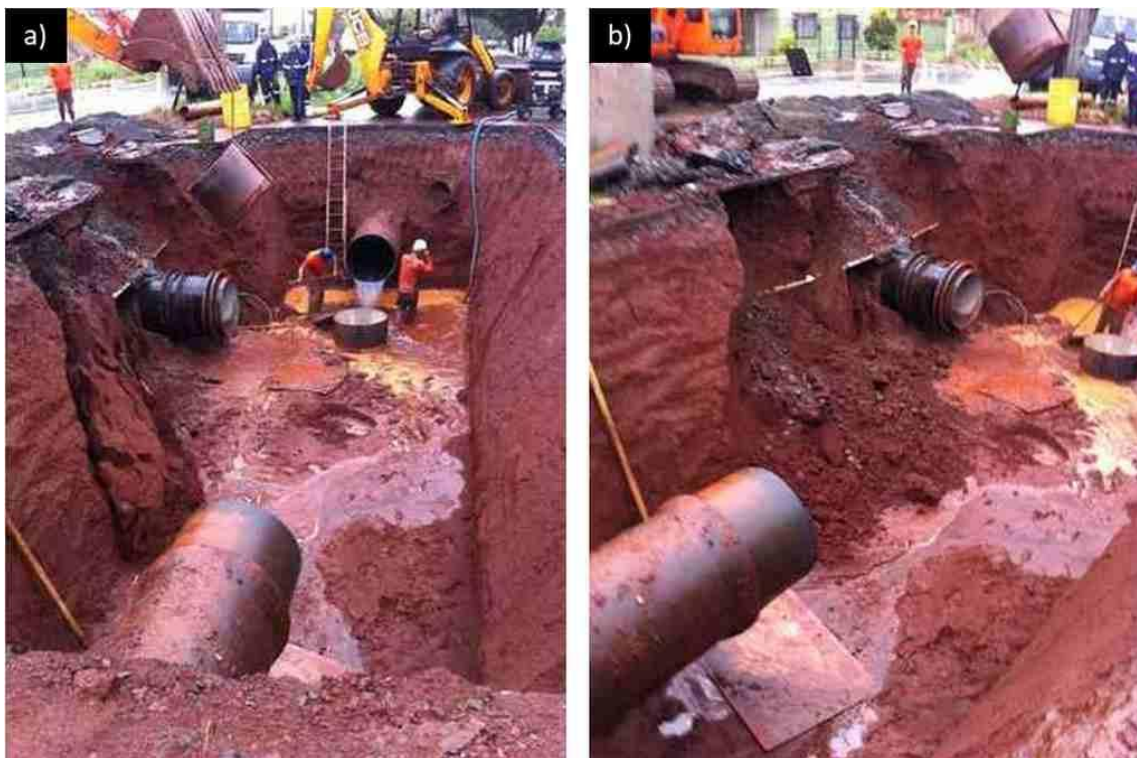
Figura 13–Desmoronamento de solo saturado

Em um dos acompanhamentos, o solo apresentava-se saturado por conta de uma forte chuva do dia anterior. Durante a tarefa de limpeza da tubulação para recebimento de uma outra a

equipe foi surpreendida por conta de um desmoronamento do solo, por sorte, nenhum funcionário se machucou (Figura 13).

a) Ruptura por cisalhamento do solo saturado; b) Solo saturado desmoronado.

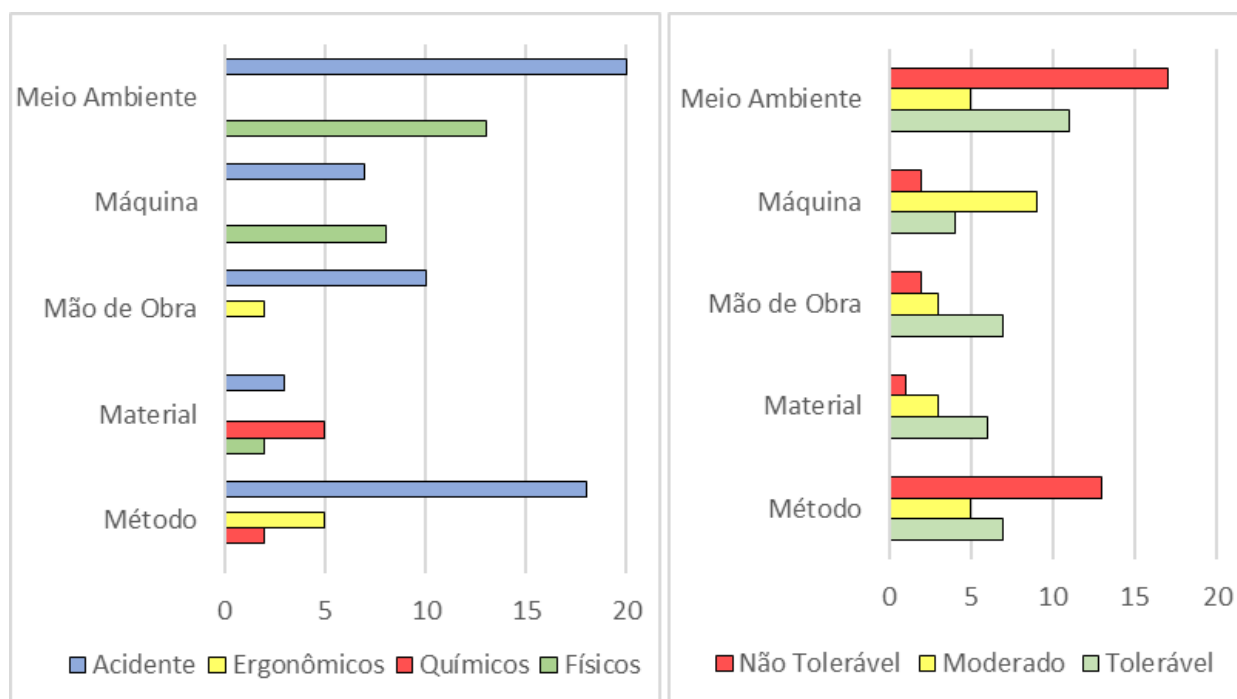
Figura 23–Riscos e níveis de riscos em relação aos cenários baseados na metodologia do Diagrama de Ishikawa

Tabela resumo dos procedimentos					
Ishikawa	Físicos	Químicos	Ergonômicos	Biológicos	Acidente
Método	-	2	5	-	18
Material	2	5	-	-	3
Mão de Obra	-	-	2	-	10
Máquina	8	-	-	-	7
Meio Ambiente	13	-	-	-	20

Ishikawa	Tolerável	Moderado	Não Tolerável
Método	7	5	13
Material	6	3	1
Mão de Obra	7	3	2
Máquina	4	9	2
Meio Ambiente	11	5	17
