ANÁLISE ERGONÔMICA DO TRABALHO DO PEDREIRO E SERVENTE: O REBOCO DE PAREDES

Este artigo tem como objetivo realizar uma análise ergonômica do posto de trabalho de um pedreiro e um servente durante a atividade de reboco das paredes em uma obra de um prédio de laboratórios. Para análise, adotou-se a metodologia de Análise Ergonômica do Trabalho (AET), com auxílio de registros fotográficos, observações e entrevistas feitas “in loco”. As propostas de intervenções ergonômicas foram pensadas visando à eficiência do trabalho junto à saúde e segurança dos trabalhadores, implementando ações corretivas e preventivas no local.

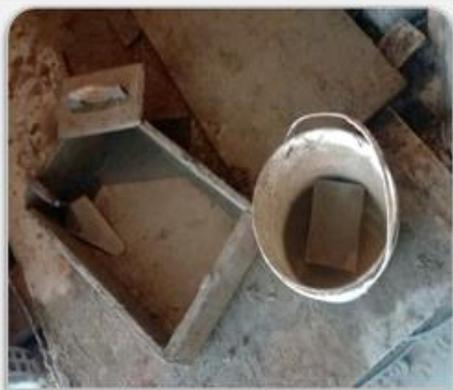
Figura 1 – Descrição de cada atividade realizada pelos trabalhadores

1ª tarefa – Pegar as ferramentas: assim que a dupla chegava na obra, eles iam até um pequeno depósito pegar os materiais, como a colher de pedreiro, desempenadeira, espuma, régua e trincha, e levavam até o local de trabalho.

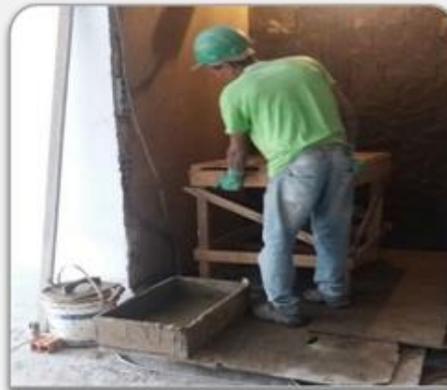
2ª tarefa – Preparação do ambiente de trabalho: após pegar as ferramentas, a dupla ligava a lâmpada que iluminava o local, posicionava o andaime e a madeira que servia de suporte no chão.

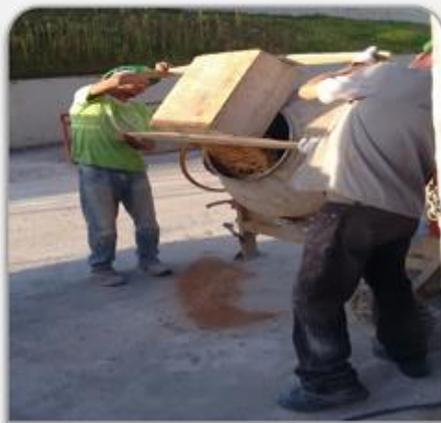
3ª tarefa – Preparo da massa: os materiais (água, cimento, cal e areia) eram levados até a betoneira e eram misturados até formarem uma massa homogênea.

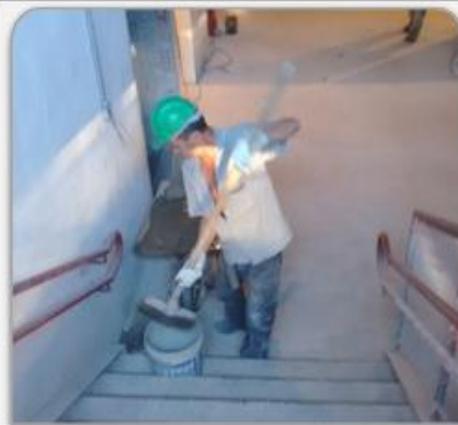
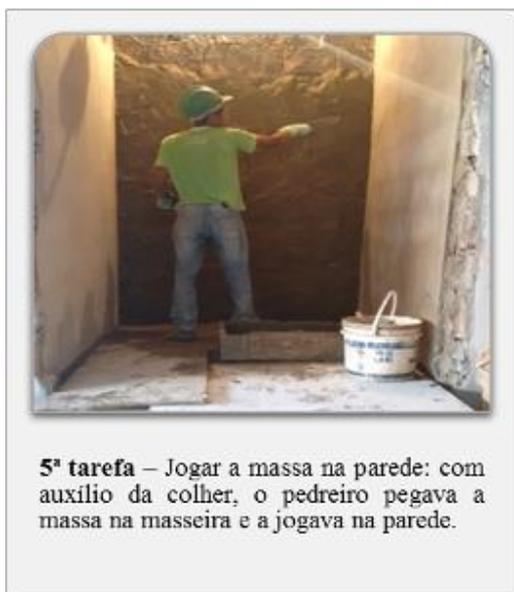
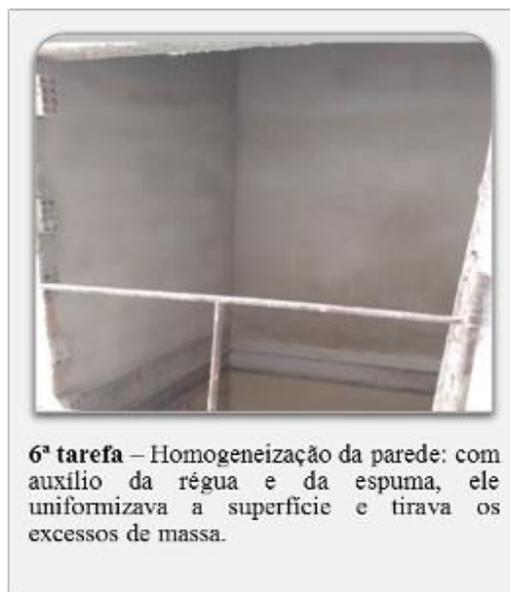
4ª tarefa – Transporte da massa: o servente despejava a massa em um carrinho de mão e o levava até o início da escada. Então, despejava a massa em um balde e o levava sob as costas até o local de trabalho.

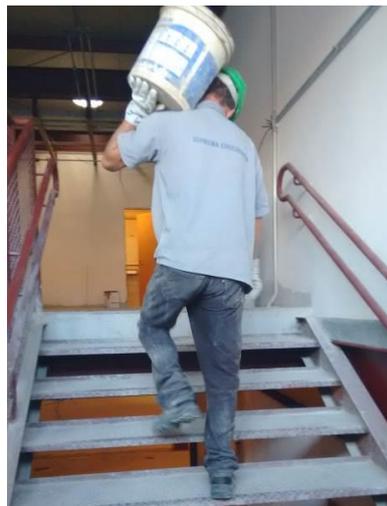
Figura 2 - Servente transportando a massa até o local do trabalho

Isso ocorria, por exemplo, durante transporte da massa até o local de trabalho. Para que a massa chegasse até o destino, o servente fazia um trajeto da betoneira até o fosso do elevador. Ao longo do trajeto, ele precisava subir uma escada de 18 degraus até o segundo pavimento da edificação. Para o transporte da massa, o profissional não contava com o auxílio de nenhum ajudante ou instrumento especial, apenas com um balde de tinta reutilizado.

- Posicionamento dos materiais próximo aos trabalhadores, evitando deslocamentos desnecessários;
- Disponibilização de uma plataforma ou bancada para apoio dos materiais e ferramentas, evitando inclinações impróprias para a coluna, principalmente durante o trabalho em pé.
- Controle eficaz do abastecimento do pedreiro para minimizar a quantidade de deslocamentos e transportes;
- Em relação ao carregamento de peso pelo servente, em especial durante o trajeto na escada, pode-se investir em sistemas de elevação simples, como um sistema de roldanas, que diminui o peso a ser levantado e, conseqüentemente, minimiza os impactos sobre a saúde do trabalhador;
- Conscientizar o trabalhador para o risco real de uma lesão acumulativa, incentivá-lo a valorizar sua saúde, fazendo com que se introduza em seu cotidiano princípios de prevenção.

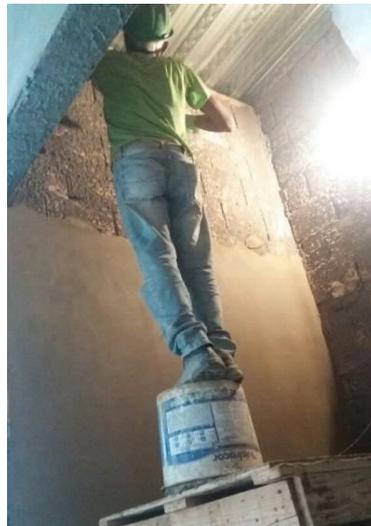
Figura 3 – Balde utilizado pelo pedreiro para alcançar a parte superior da parede

Outra situação em que os trabalhadores precisavam lidar com variabilidades, ocorria durante o reboco da parte superior das paredes. Nessa situação, o pedreiro precisava utilizar um andaime confeccionado na própria obra. Além de instável, o andaime também não supria as necessidades do trabalhador. O objeto era posicionado conforme fosse necessário e, quando não era atingida a altura necessária, uma masseira de madeira ou um balde de plástico eram utilizados.

Uma das orientações de Segurança do Trabalho presente na ordem de serviço, instruía que os trabalhadores não fabricassem andaimes e masseiras de madeira. No entanto, em virtude da

falta de materiais na etapa em que a obra se encontrava, essa orientação não era seguida, gerando riscos aos trabalhadores.

- Fornecimento de equipamentos e materiais de trabalho adequados, pois estes são garantia de qualidade na atividade realizada;

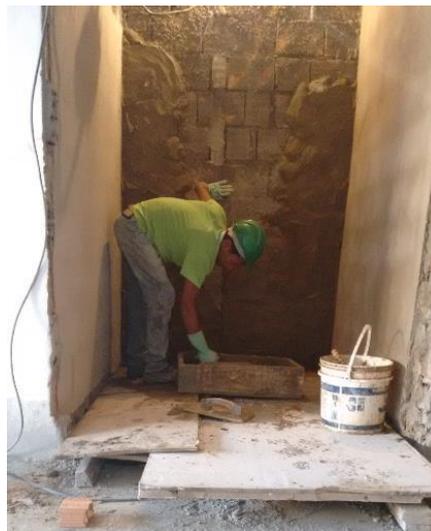
Figura 4 – Postura do pedreiro para pegar argamassa

Em relação a avaliação de riscos do pedreiro, observou-se que as atividades de pegar a argamassa e aplicá-la na parede apresentaram categoria geral maior que as demais, exigindo correções imediatas, devido ao alto risco de lesões na coluna gerado pelo esforço. Isso se dá, principalmente, à postura inadequada e pela curvatura da coluna. Nessa fase do reboco, o pedreiro precisava levantar e abaixar repetidas vezes para pegar a argamassa, que ficava em uma masseira de madeira no chão.

- Conscientização dos trabalhadores quanto a importância da postura correta na realização do trabalho. Esta é uma escolha importante para diminuir as doenças posturais e, conseqüentemente, o absenteísmo por conta destas questões;
- Instalação de pausas regulares, como citado anteriormente, associadas a alongamentos são ferramentas úteis para a diminuição do risco a saúde dos trabalhadores.
